## Gesuchs-Nr. 19

<b>Fraktion/Flurname</b>	Chlösterli
<b>Objekt</b>	Stallscheune
<b>Versicherungs-Nr.</b>	
<b>Parzellen-Nr.</b>	473
<b>Koordinaten</b>	743217/171230
<b>Baudatierung</b>	nicht erhoben
<b>hist. Nutzung</b>	Landwirtschaft
<b>aktuelle Nutzung</b>	Landwirtschaft

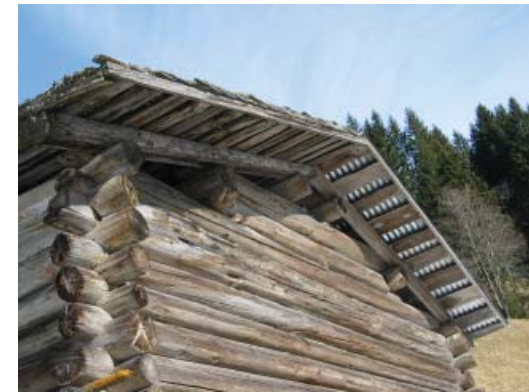
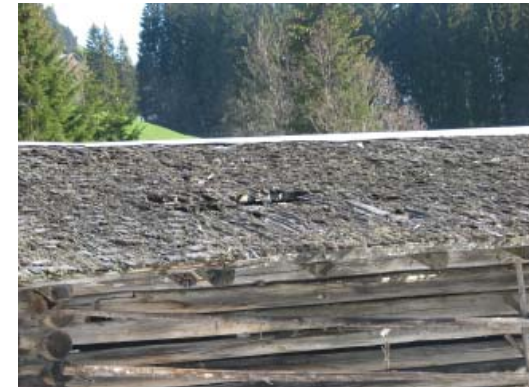
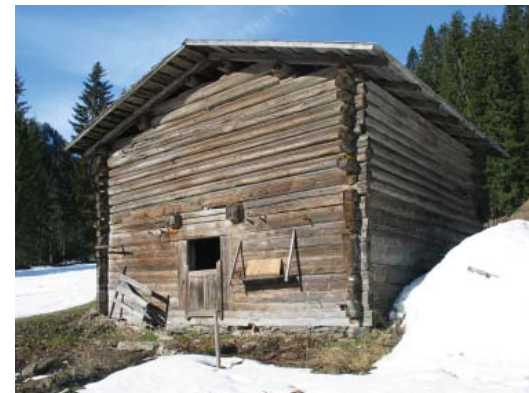
vorher

Die ostseitige Dachfläche ist mit Wellblech gesichert. Die andere, schindelgedeckte Seite ist undicht, sie weist grosse Löcher auf. Die Tragstruktur ist stellenweise beschädigt, jedoch noch tragfähig.

Mit einer Sanierung des Daches kann schlimmeres vermieden werden.
