Gesuchs-Nr. 25

Fraktion/Flurname	Enthälb
Objekt	Doppelstallscheune
Versicherungs-Nr.	
Parzellen-Nr.	
Koordinaten	741162/163817
Baudatierung	nicht erhoben
hist. Nutzung	Stallscheune
aktuelle Nutzung	Landwirtschaft

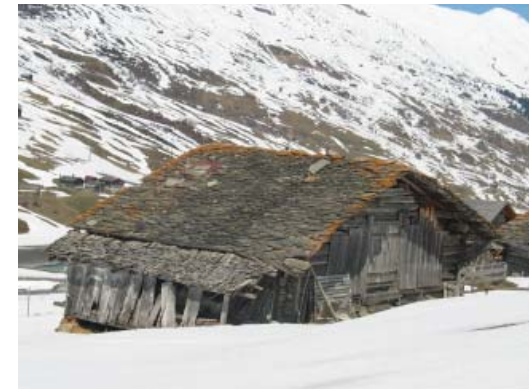
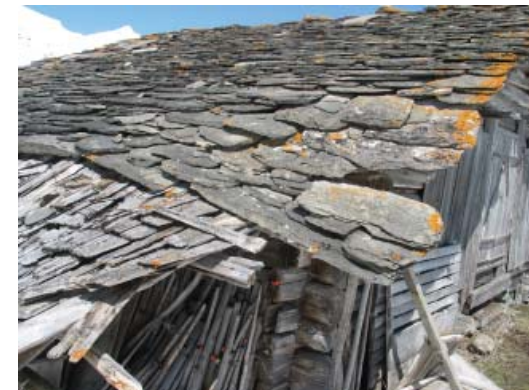
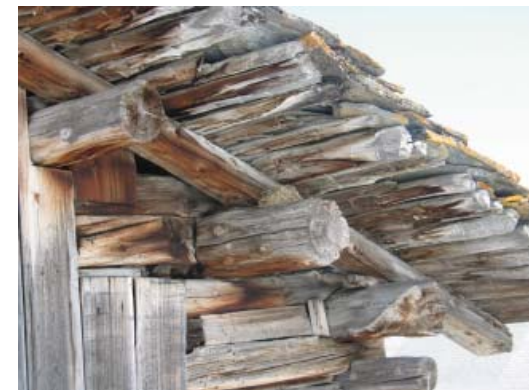
Das Steinplattendach ist im First- und Vordachbereich schadhafte und undicht. Durch bereits fortgeschrittene Fäulnisbildung ist ein Sparren geknickt. Das Tragwerk ist also schon teilweise angegriffen. Der schindelgedeckte Anbau ist mit einem Bretterschirm verkleidet. Der gesamte Anbau, der als Lager benutzt wird, beginnt zu zerfallen. Der Unterstall ist gemauert und verputzt und macht einen guten Eindruck.

Die Reparaturarbeiten an Dach und Tragwerk müssen umgehend aufgenommen werden, um weitere fatale Schäden zu vermeiden.
