Gesuchs-Nr. 7

Fraktion/Flurname	Camaner Hütte
Objekt	Einzelsennerei
Versicherungs-Nr.	166A
Parzellen-Nr.	641
Koordinaten	740757/169832
Baudatierung	1892
hist. Nutzung	Wohnen temporär
aktuelle Nutzung	Wohnen temporär

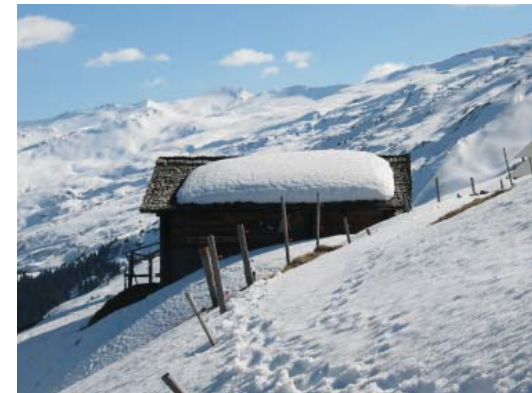
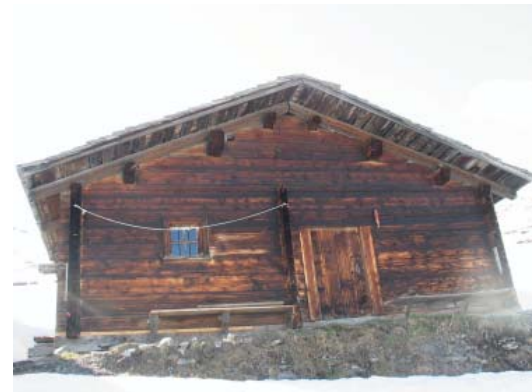
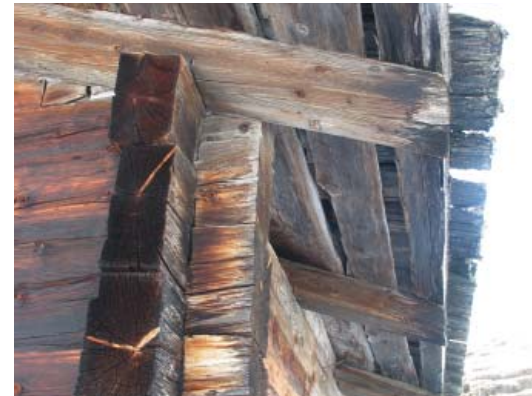
vorher

Die Einzelsennerei prägt das Bebauungsmuster auf Camana Boda mit. Sie ist angesichts ihres hohen Alters in gutem Zustand. Schäden am Dach sind vor allem im Traufbereich sichtbar, wo Schindeln abgefällt sind.

Um die Substanz zu schützen ist die Ostseite des Schindeldaches zu erneuern.
