Gesuchs-Nr. 17

Fraktion/Flurname	Enthälb
Objekt	Stallscheune
Versicherungs-Nr.	388
Parzellen-Nr.	21
Koordinaten	740964/163474
Baudatierung	nicht erhoben
hist. Nutzung	Stallscheune
aktuelle Nutzung	Lager

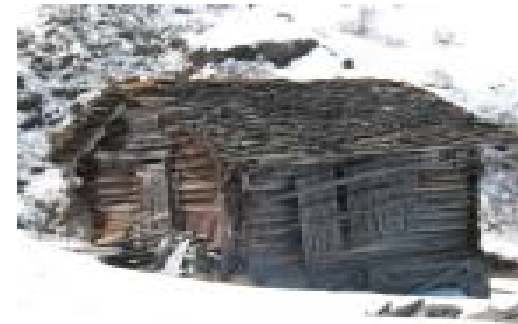
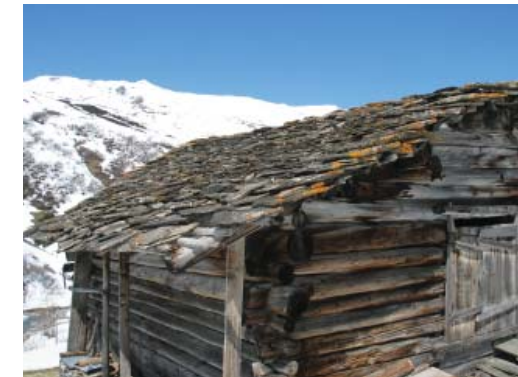
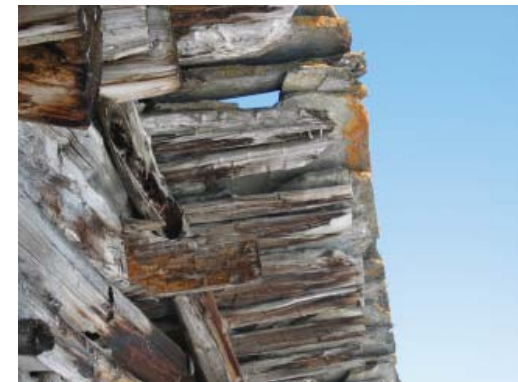
vorher

Das Vordach auf der Ostseite ist beschädigt. Einige Steinplatten sind verrutscht und die Pfetten- und Sparrenköpfe sowie die Halblinge darunter vom eindringenden Wasser angegriffen.

Die Sanierung des Steinplattendaches ist dringlich.
