Gesuchs-Nr. 5

Fraktion/Flurname	Bäch
Objekt	Heuscheune
Versicherungs-Nr.	
Parzellen-Nr.	282
Koordinaten	740385/168356
Baudatierung	ca. 1930er Jahre
hist. Nutzung	Landwirtschaft
aktuelle Nutzung	leer

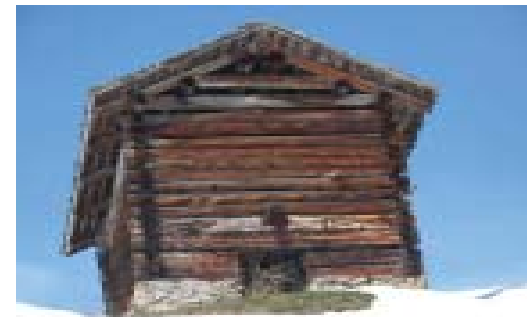
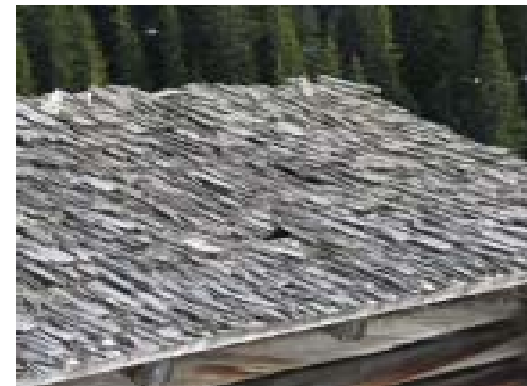
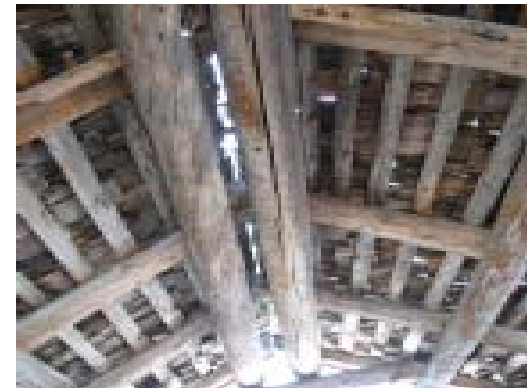
vorher

Die Heuscheune steht auf einem Sockel aus Bruchsteinen. Sie ist Teil von einer Gruppe am Hang verstreuter Ställe. Das Tragwerk ist in recht gutem Zustand. Das Schindeldach jedoch weist undichte Stellen auf, z.B. entlang des Firstes.

Die Schindeln in der Dachfläche sind sehr alt und verwittert. Sie müssen ersetzt werden.
