<b>Gesuchs-Nr.</b>	<b>43</b>
<b>Fraktion/Flurname</b>	Wali Hof
<b>Objekt</b>	Heuscheune
<b>Versicherungs-Nr.</b>	N-852
<b>Parzellen-Nr.</b>	313
<b>Koordinaten</b>	743288/173960
<b>Baudatierung</b>	nicht erhoben

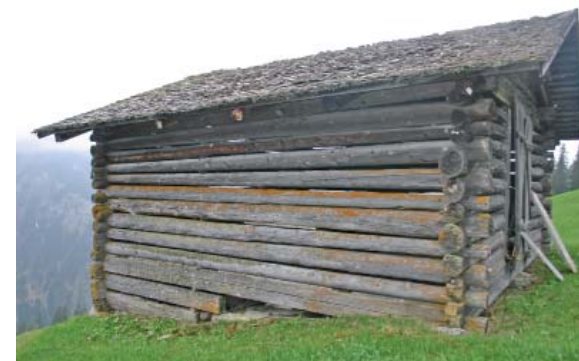
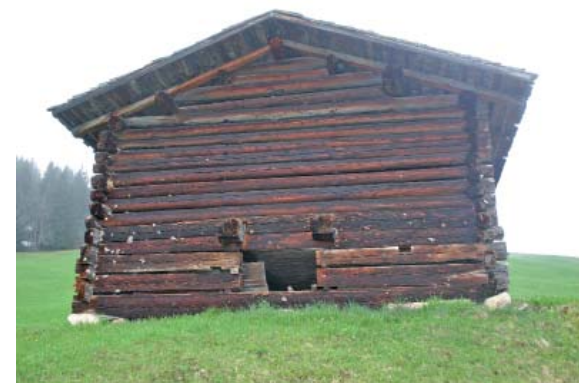
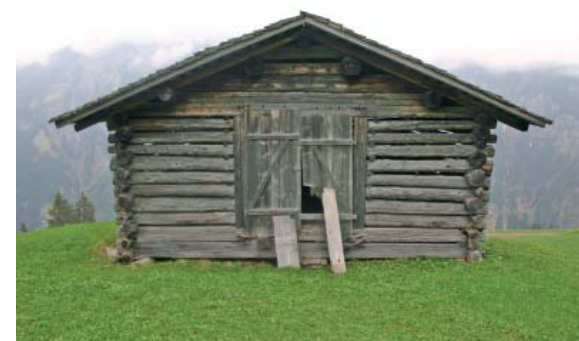
vorher

Holzschindeldach mit entsprechendem Alter. Einzelne Löcher in der Dachfläche vorhanden. Die Sparrenlage und Sparrenköpfe sind noch in gutem Zustand.

Bei einer schnellen Neueindeckung kann die Intervention im Dachbereich auf die Schindeln beschränkt werden.
