## Gesuchs-Nr. 19

<b>Fraktion/Flurname</b>	Chlösterli
<b>Objekt</b>	Stallscheune
<b>Versicherungs-Nr.</b>	
<b>Parzellen-Nr.</b>	473
<b>Koordinaten</b>	743217/171230
<b>Baudatierung</b>	nicht erhoben
<b>hist. Nutzung</b>	Landwirtschaft
<b>aktuelle Nutzung</b>	Landwirtschaft

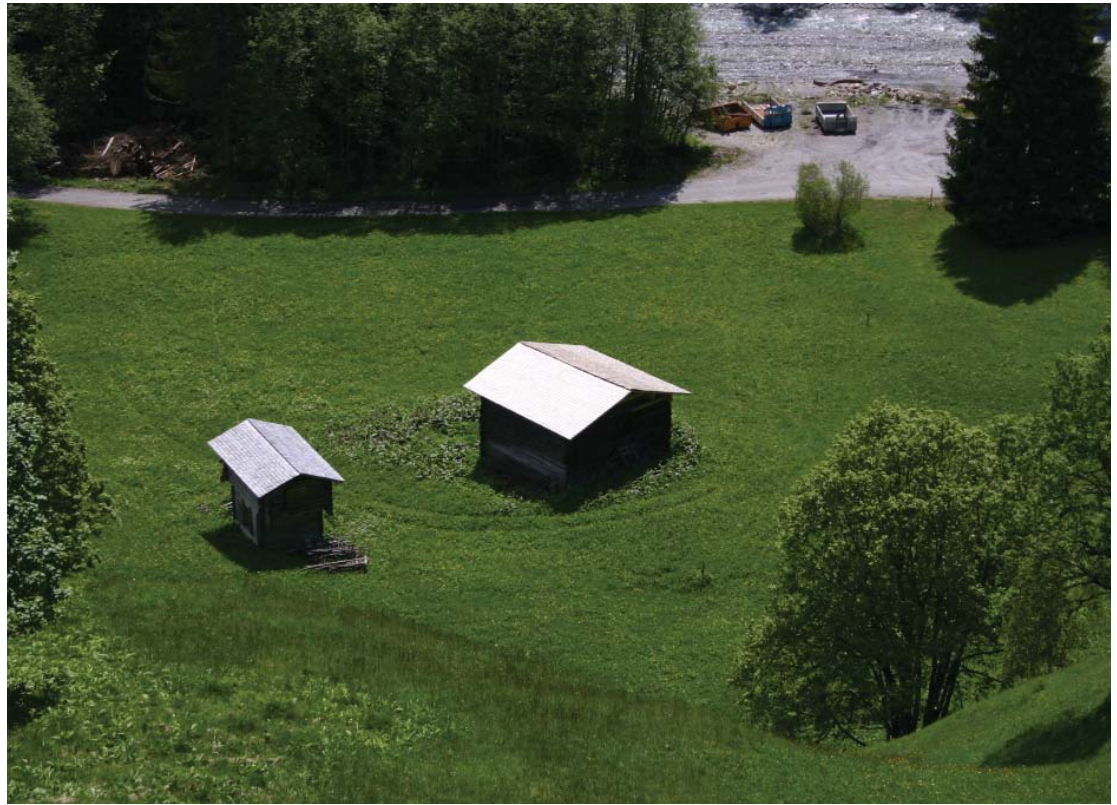
Die ostseitige Dachfläche ist mit Wellblech gesichert. Die andere, schindelgedeckte Seite ist undicht, sie weist grosse Löcher auf. Die Tragstruktur ist stellenweise beschädigt, jedoch noch tragfähig.

Mit einer Sanierung des Daches kann schlimmeres vermieden werden.
