Gesuchs-Nr. 25

Fraktion/Flurname	Enthälb
Objekt	Doppelstallscheune
Versicherungs-Nr.	
Parzellen-Nr.	
Koordinaten	741162/163817
Baudatierung	nicht erhoben
hist. Nutzung	Stallscheune
aktuelle Nutzung	Landwirtschaft

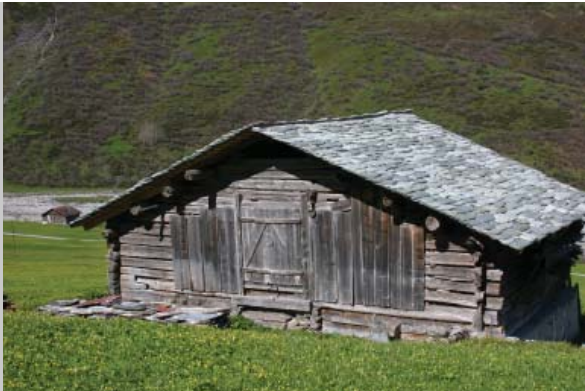
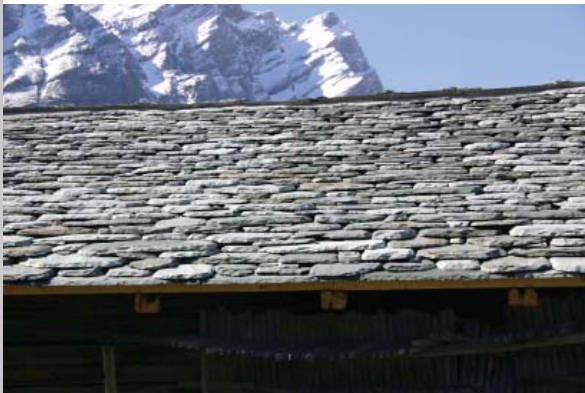
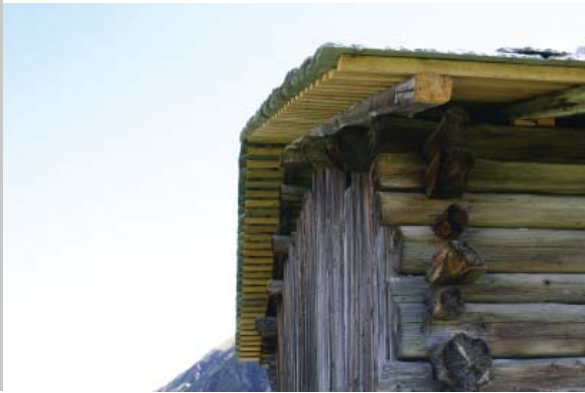
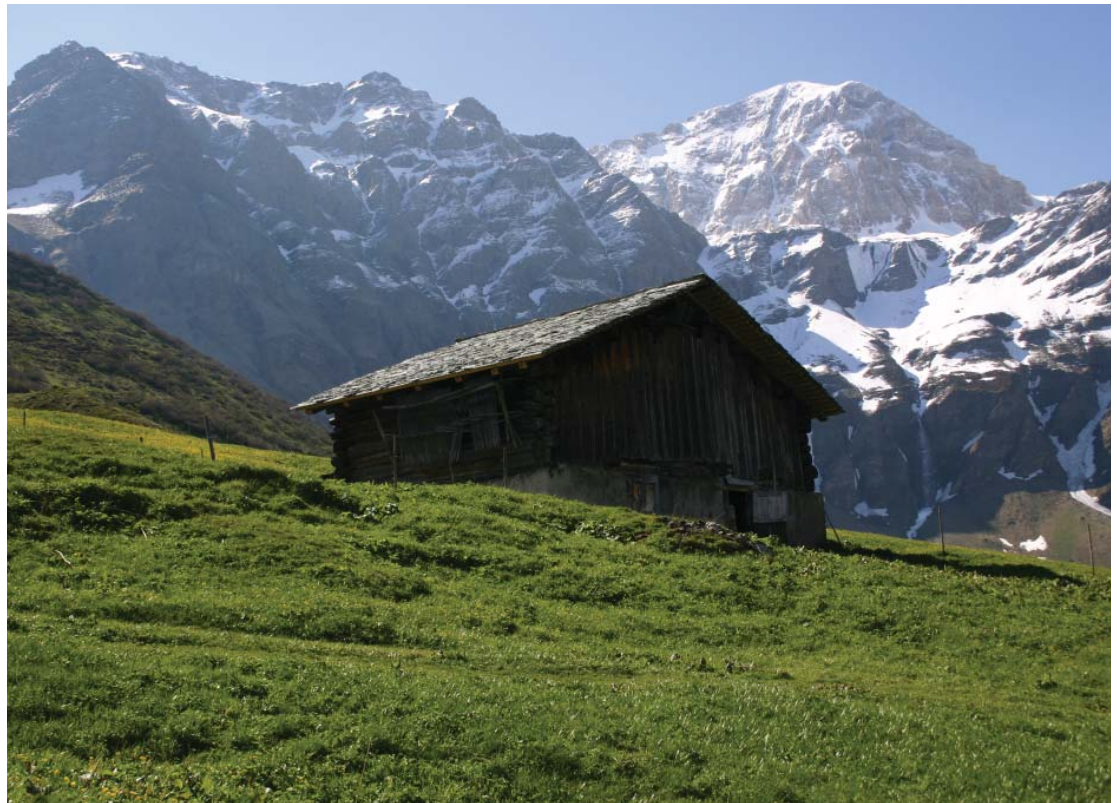
nacher

Das Steinplattendach ist im First- und Vordachbereich schadhafte und undicht. Durch bereits fortgeschrittene Fäulnisbildung ist ein Sparren geknickt. Das Tragwerk ist also schon teilweise angegriffen. Der schindelgedeckte Anbau ist mit einem Bretterschirm verkleidet. Der gesamte Anbau, der als Lager benutzt wird, beginnt zu zerfallen. Der Unterstall ist gemauert und verputzt und macht einen guten Eindruck.

Die Reparaturarbeiten an Dach und Tragwerk müssen umgehend aufgenommen werden, um weitere fatale Schäden zu vermeiden.
