Gesuchs-Nr. 10

Fraktion/Flurname	Bruschgaleschg
Objekt	Stallscheune
Versicherungs-Nr.	220 B
Parzellen-Nr.	399
Koordinaten	742015/172392
Baudatierung	1947
hist. Nutzung	Landwirtschaft
aktuelle Nutzung	Landwirtschaft

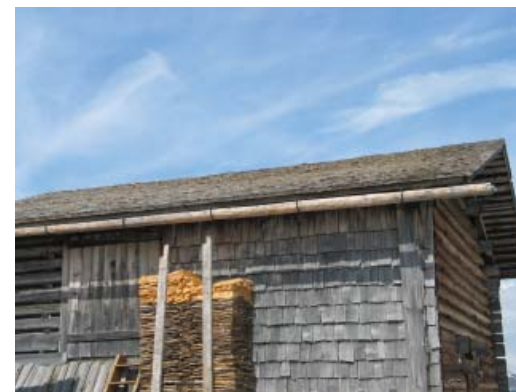
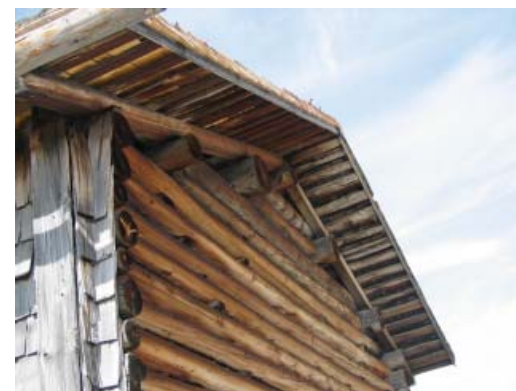
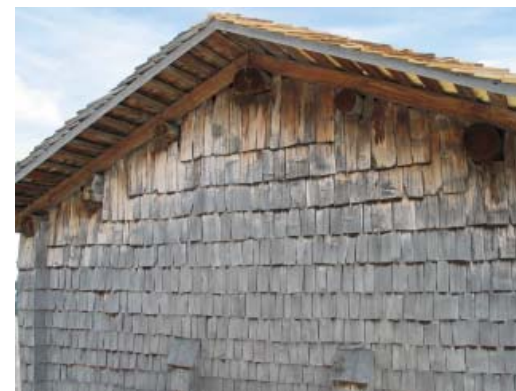
vorher

Für die Bruschgäläschger Siedlung hat diese Stallscheune Bedeutung. Die Berg- und Wetterfassade sind mit Schindeln verkleidet. Der allgemeine Zustand des Gebäudes ist in Ordnung.

Der östliche Dachflügel ist bereits mit neuen Schindeln eingedeckt, während gegenüberliegend noch die alte Eindeckung besteht. Diese ist mangelhaft kann aber ihre Funktion momentan noch wahrnehmen.
