Gesuchs-Nr. 11

Fraktion/Flurname	Camaner Hütte
Objekt	Doppelwohnhütte
Versicherungs-Nr.	700
Parzellen-Nr.	634
Koordinaten	740844/169977
Baudatierung	nicht erhoben
hist. Nutzung	Wohnen temporär
aktuelle Nutzung	Ferien

Bei dieser Doppelwohnhütte handelt es sich um ein jüngeres Objekt auf den „Camaner Hütte“.

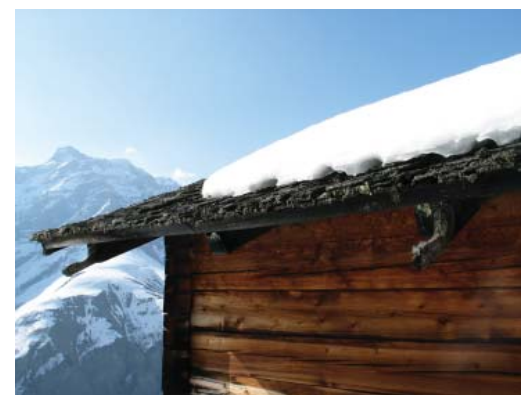
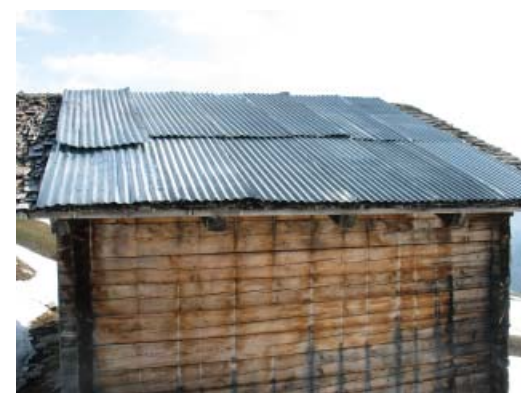
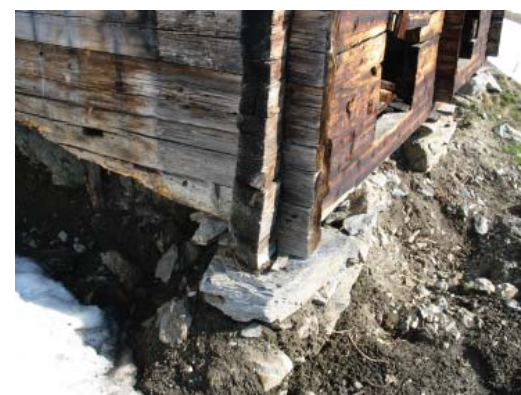
vorher

Es haben einige Eingriffe stattgefunden: südseitig scheint ein Bretterschirm entfernt worden zu sein und auch im Sockelbereich sind Änderungen vorgenommen worden.

Das Schindeldach ist wetterseitig behelfsmässig mit Wellblech abgedeckt. Die gegenüberliegende Dachfläche ist in mittelmässigem Zustand.

Dringender scheint der Handlungsbedarf beim Sockel, wo die untersten Flecklinge des Stricks südseitig von Feuchtigkeit stark angegriffen sind.
