Gesuchs-Nr. 22

Fraktion/Flurname	Bäch
Objekt	Stallscheune
Versicherungs-Nr.	
Parzellen-Nr.	92
Koordinaten	740934/167853
Baudatierung	nicht erhoben
hist. Nutzung	Landwirtschaft
aktuelle Nutzung	Brennholzlager

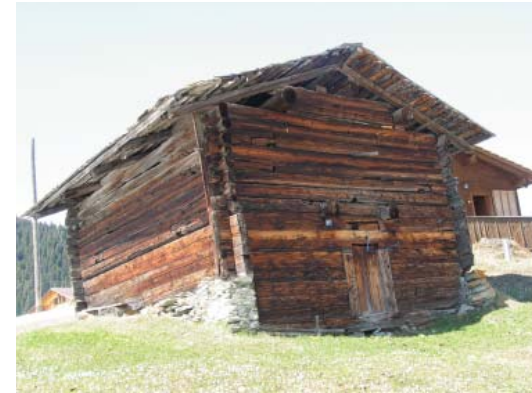
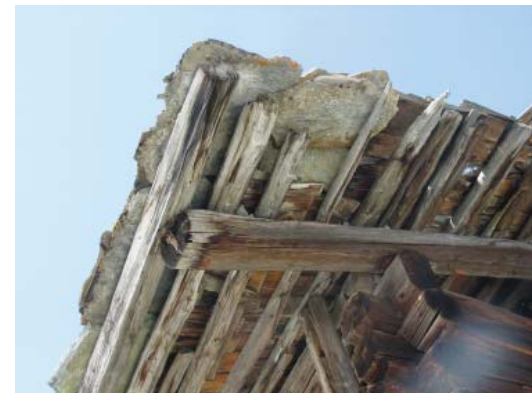
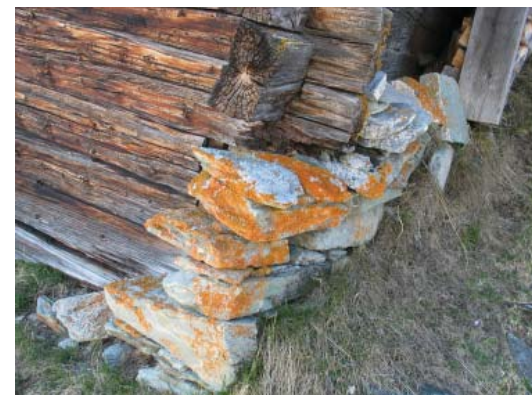
vorher

Der Sockel aus Bruchsteinen muss Instand gestellt werden. Die Schindeln sind bereits stark verwittert und müssen ersetzt werden. Vorallem das Vordach ist undicht. Es ist ohne Ortbrett ausgeführt worden. So sind einige Stirnen von Halblingen in Mitleidenschaft gezogen worden.

Einige Halblinge müssen ersetzt und das Dach neu eingedeckt werden.
