Gesuchs-Nr. 41

Fraktion/Flurname	Safien Camana
Objekt	Stallscheune
Versicherungs-Nr.	159
Parzellen-Nr.	686
Koordinaten	741057 / 169161
Baudatierung	nicht erhoben
hist. Nutzung	Landwirtschaft
aktuelle Nutzung	Lager / Landwirtschaft

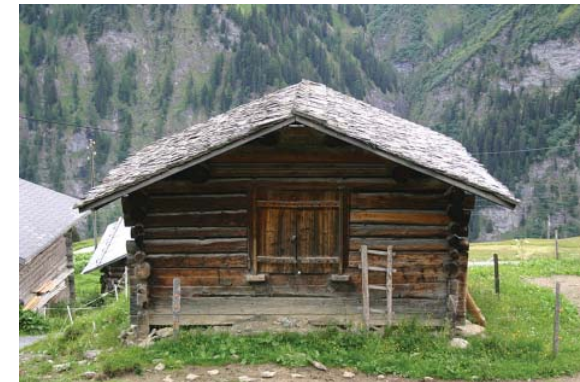
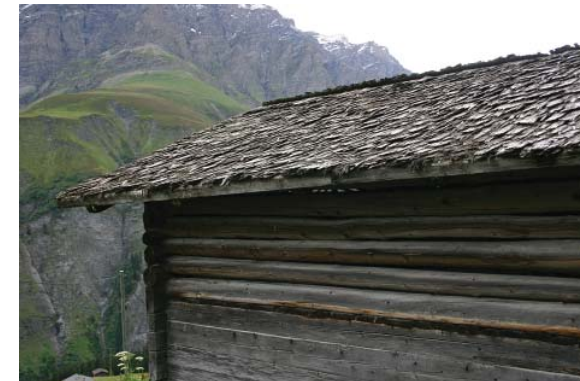
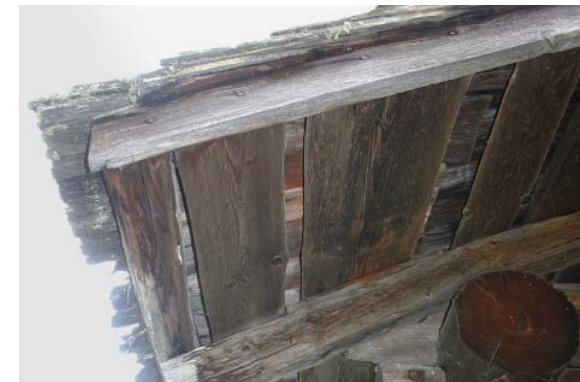
vorher

Die Stallscheune auf Camana ist mit einer Schindel-eindeckung versehen, die am First und im Bereich des Vordachs stellenweise undicht ist, wie die Wasserflecken aufzeigen. Der Sockel bergseitig ist ebenfalls leicht beschädigt.
