Gesuchs-Nr.	35
Fraktion/Flurname	Wali Hütte
Objekt	Alphütte
Versicherungs-Nr.	287 A
Parzellen-Nr.	311.25
Koordinaten	742917 / 173963
Baudatierung	nicht erhoben

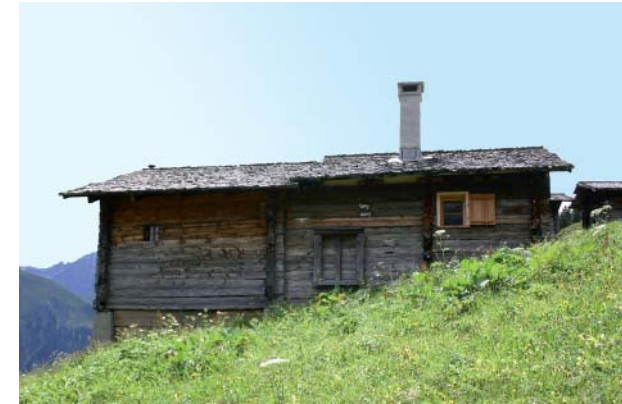
vorher

Das Schindeldach ist mit Ortbrettern versehen und besteht aus älteren Schindeln, ist aber auch im exponierten Vordachbereich in relativ gutem Zustand.

Bis auf den Betonsockel ohne grosse Veränderungen.

Dach muss im Laufe der Zeit saniert werden.
