Gesuchs-Nr.	34
Fraktion/Flurname	Wali Hütte
Objekt	Alpstall
Versicherungs-Nr.	287
Parzellen-Nr.	311.25
Koordinaten	743552 / 171986
Baudatierung	nicht erhoben

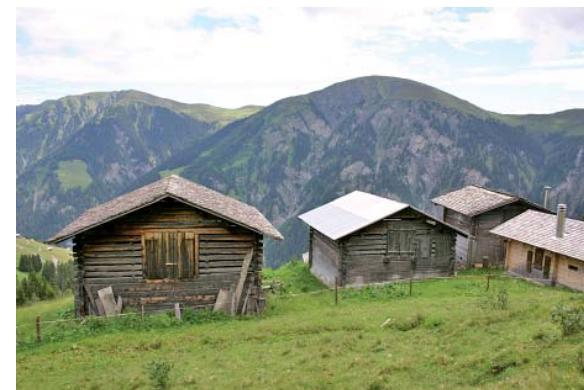
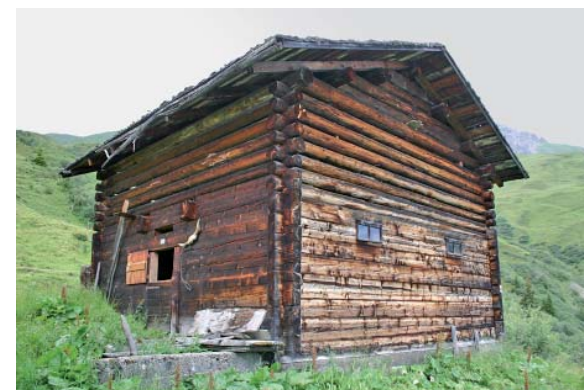
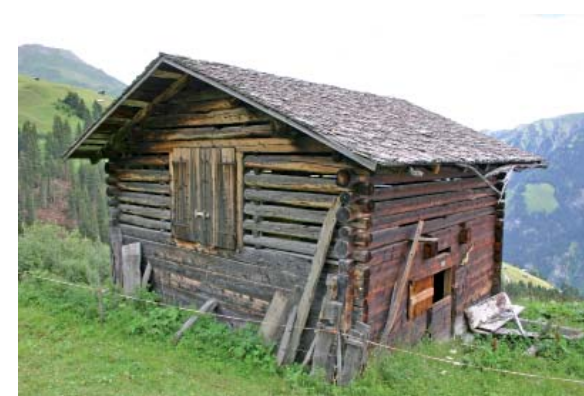
vorher

Das Schindeldach weist kaum Schäden auf, einzig eine Dachhälfte ist im Vordachbereich leicht undicht, was aber die Tragstruktur nicht gefährdet.

Die Stallscheune ist in einem sehr guten Zustand.
