Gesuchs-Nr.	42
Fraktion/Flurname	Wali Hütta
Objekt	Alpstupli
Versicherungs-Nr.	851
Parzellen-Nr.	313
Koordinaten	742910/173943
Baudatierung	um 1850

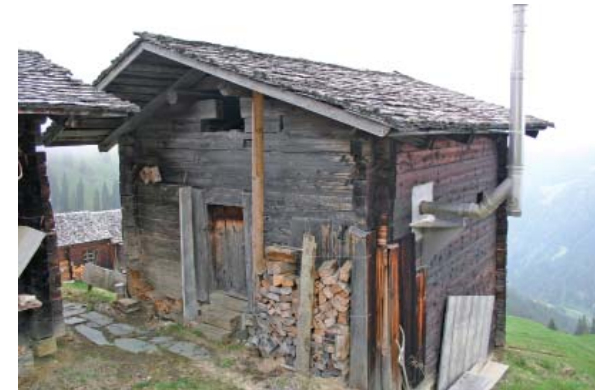
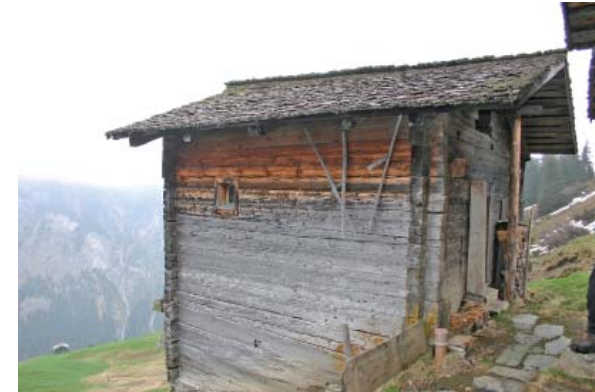
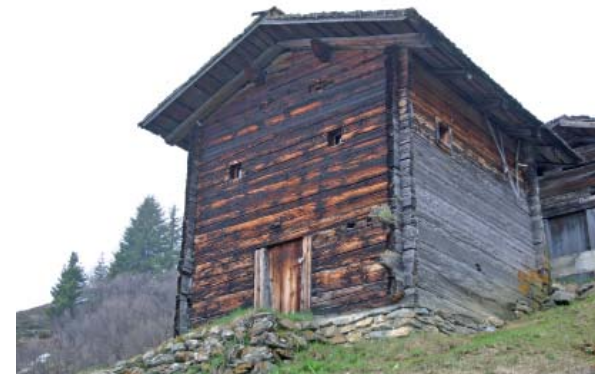
Holzschindeldach, keine Löcher in der Dachfläche sichtbar. Die Sparrenlage inkl. der Sparrenköpfe sind in gutem Zustand.

Ohne grosse Veränderungen. Der Sockel wurde kürzlich renoviert und mit einer Sickerfolie versehen.

Dach muss im Laufe der Zeit saniert werden.
