<b>Gesuchs-Nr.</b>	<b>46</b>
<b>Fraktion/Flurname</b>	Tenna/Almeinihütte
<b>Objekt</b>	Alpstall
<b>Versicherungs-Nr.</b>	N-23
<b>Parzellen-Nr.</b>	216
<b>Koordinaten</b>	745214/180084
<b>Baudatierung</b>	nicht erhoben

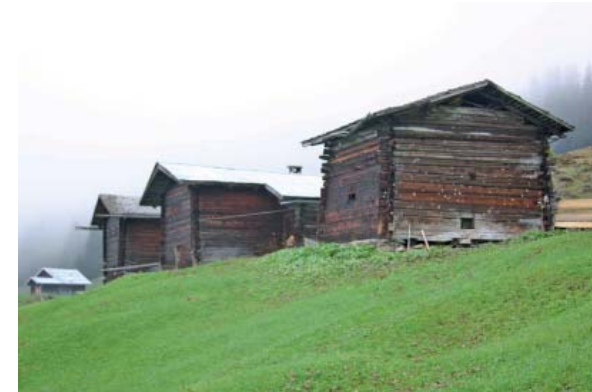
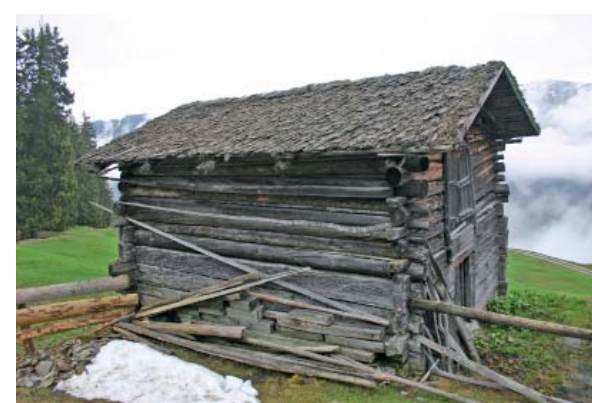
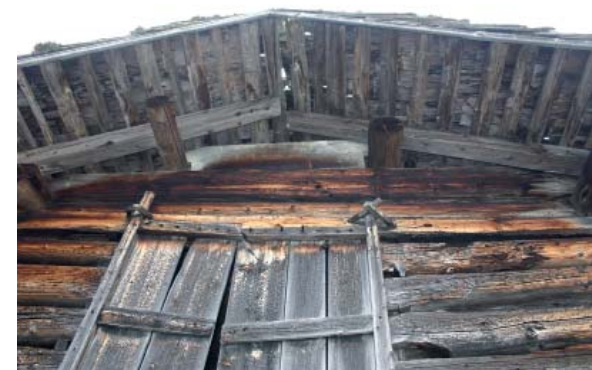
vorher

Holzschindeldach mit einzelnen Löchern. Die Sparrenlage hangseitig sowie sämtliche Hälblinge und die Dachrinne müssen ersetzt werden.

Sockelbereich ist in gutem Zustand. Umnutzungskonzept mit grösseren Eingriffen geplant, die von der Denkmalpflege begleitet werden müssen.
