Gesuchs-Nr.	45
Fraktion/Flurname	Wali Hütte
Objekt	Alpstupli
Versicherungs-Nr.	288 B
Parzellen-Nr.	444
Koordinaten	742885/173955
Baudatierung	nicht erhoben

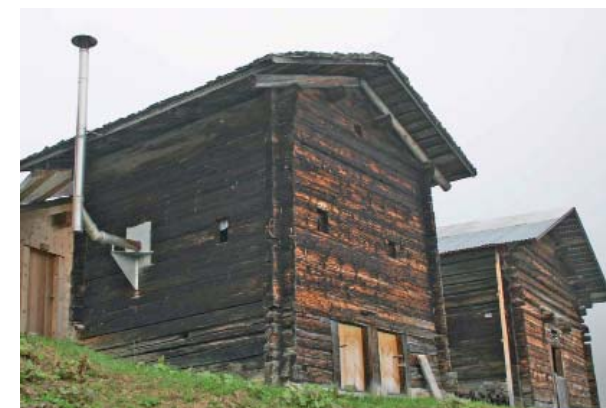
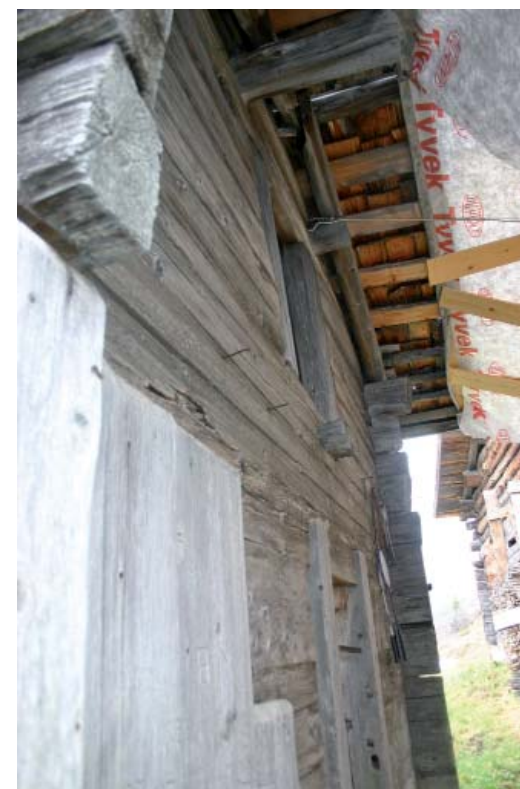
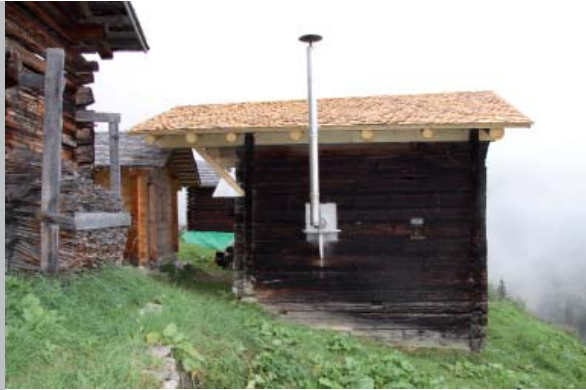
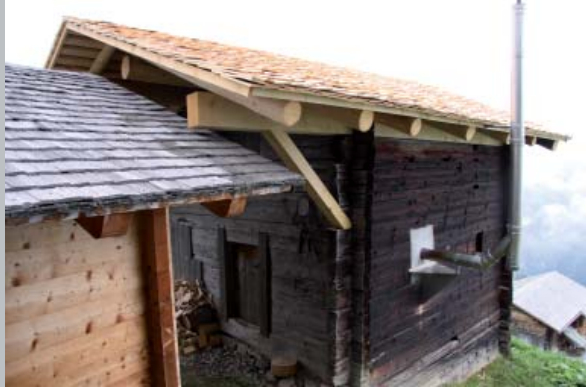
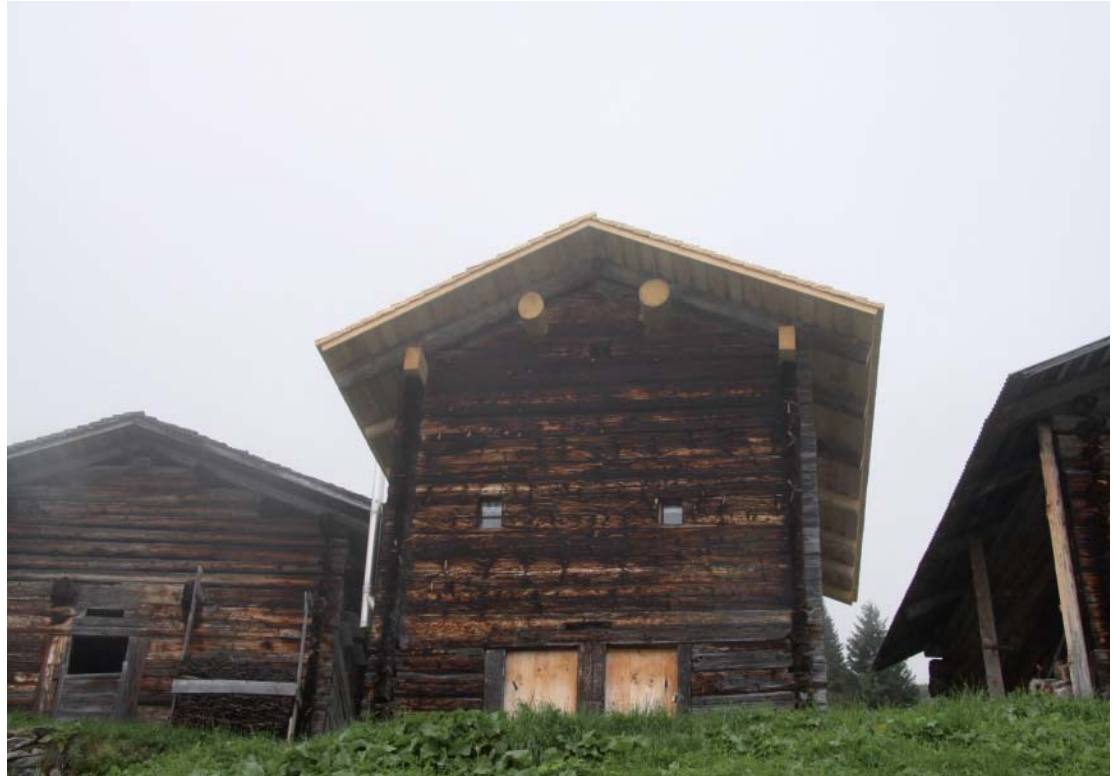
Holzschindeldach, keine Löcher in der Dachfläche sichtbar. Die Sparrenlage und Sparrenköpfe sind in gutem Zustand.

Das Objekt ist unmittelbarer Bestandteil einer malerischen Gruppe von historischen Gebäuden. Bildet mit der hangseitig neu erstellten Hütte ein Zweier-Gefüge.

Ohne grosse Veränderungen. Das Fundament mit Sickerleitung wurde neu erstellt.

Dach muss im Laufe der Zeit saniert werden.
